Budova Slezanky:

Jedná se o objekt v katastrálním území Opava-Město, parcela číslo 270, 265/5, 265/3, 265/4, 260/4.

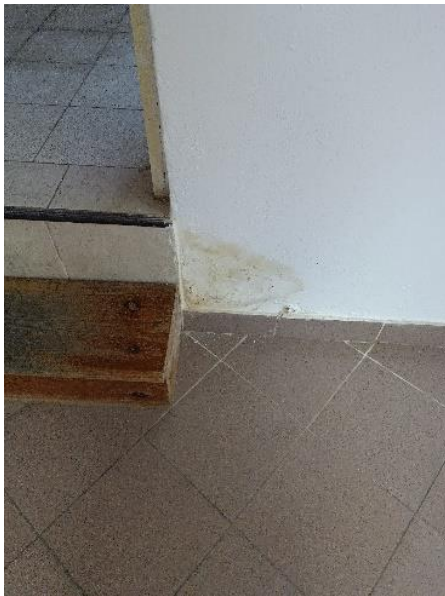
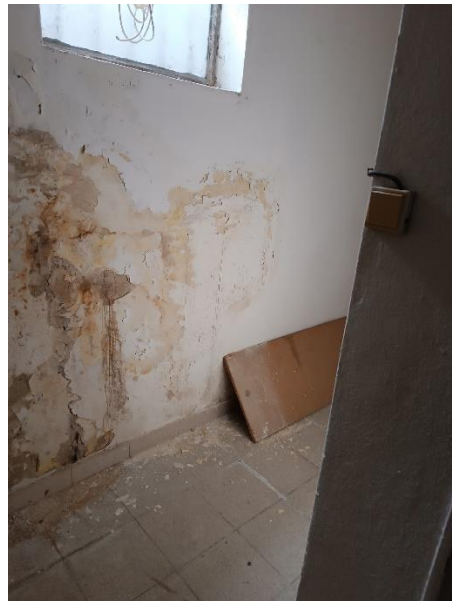
Prostory 1.PP:

Prostory sklepa vykazují vlhkostní defekty zdiva. Pro potřeby využití sklepních prostor je nutné provést sanaci vlhkého zdiva. Bude potřeba provést odkopání objektu pro možnost provedení podřezání zdiva. V interiéru bude muset být provedeno odstranění podlah a podlahových betonů pro možnost osazení hydroizolace do podlah. Podlahy se posléze budou muset provést nově. Stěny budou oklepany a nově omítnuty sanačními omítkami. Finanční předpoklad sanačních prací na objektu je cca 4 000 000,- Kč (bez DPH)

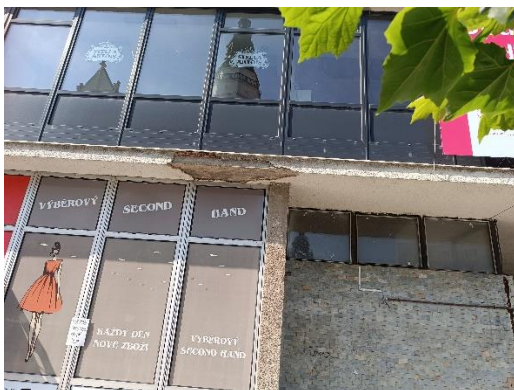
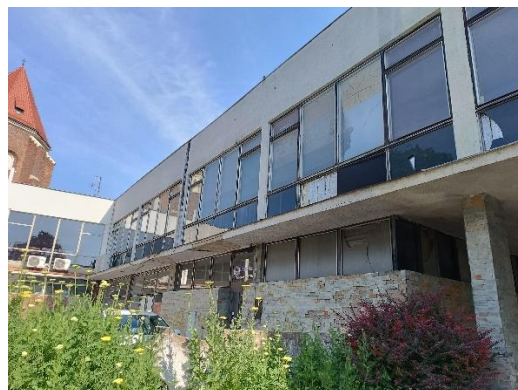
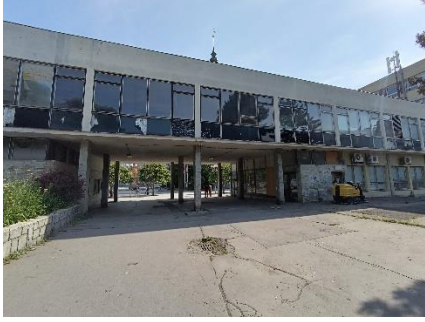
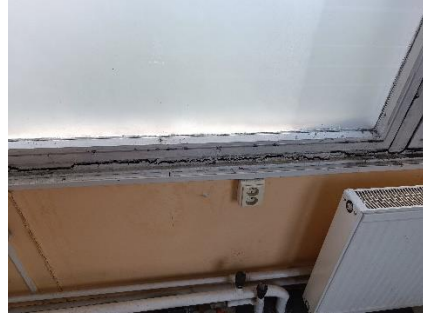
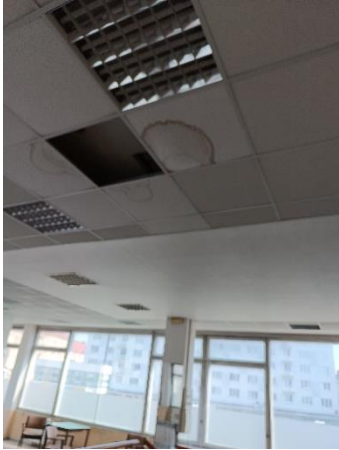
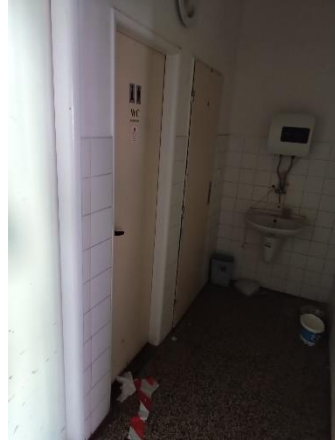
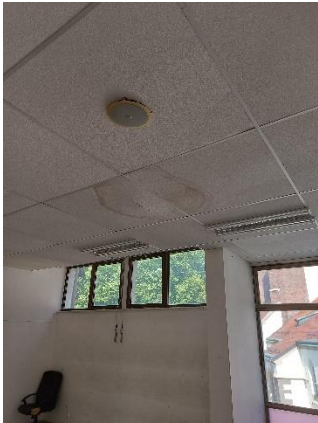
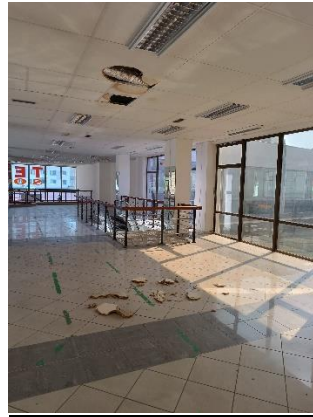
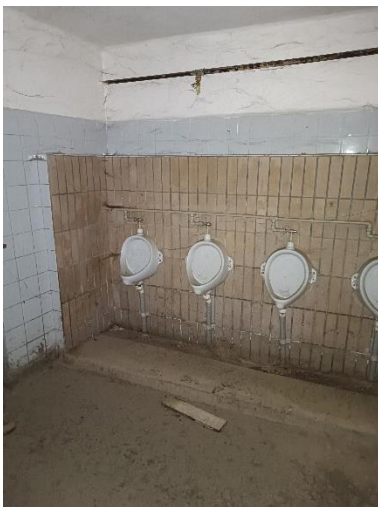
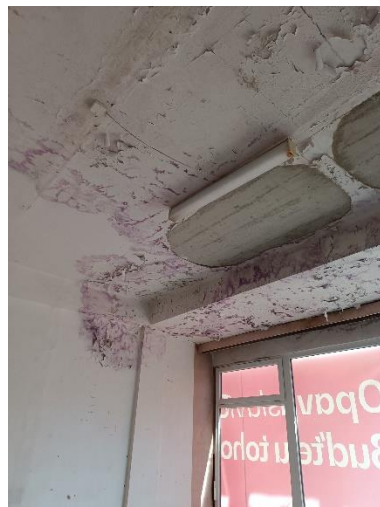
Prostory 1.NP a 2.NP:

Komerční prostory 1.NP a 2.NP jsou v dnešní době již v značně zchátralém stavu jak dokládá fotodokumentace.

- Odpadávající kusy omítkových vrstev na fasádě, které obnažují statické výztuže
- Okenní a dveřní sestavy již neplní žádné tepelněizolační funkce.
- U oken dochází ke statickému odtržení od nosné konstrukce zdiva jak dokládá fotodokumentace
- V prostorech 2.NP dochází v mnoha místech k zatečení přes střešní konstrukci
- Sociální zázemí jsou v zchátralém stavu bez funkční kanalizace a vodoinstalace

- Výměnu okenních a dveřních sestav
- Zateplení fasády
- Oprava veškerých stropních konstrukcí po zabezpečení proti zatékání
- Modernizace sociálních zázemí včetně výměny kanalizace a vodoinstalace

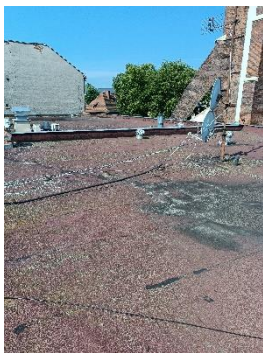
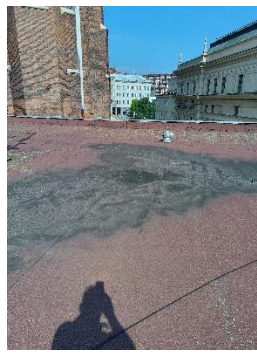
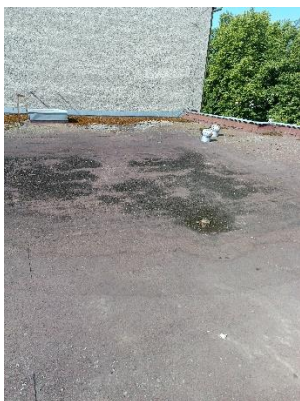
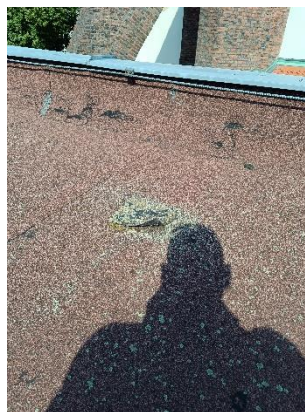
Střešní konstrukce:

- Hydroizolační vlastnosti střechy jsou nevyhovující
- Špatné sespadování střešní konstrukce – dochází ke vzniku kaluží a zatěžování konstrukce
- Opravy defektů střechy již nefunkční – viz. poslední foto
- Hromosvod dle revizní zprávy nefunkční, bez platných zemních odporů

- Odstranění veškerých hydroizolací střechy včetně starých tepelněizolační násypů
- Vyrovnání povrchu, nová tepelná izolace dle platných norem, nové hydroizolační souvrství včetně klempířských prvků
- Hromosvod nově včetně odkopání celého objektu pro možnost uložení uzemnění hromosvodové soustavy

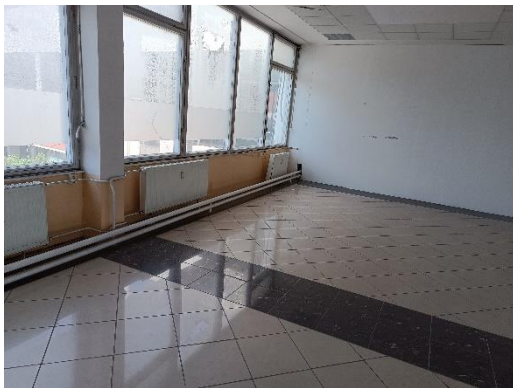
Vytápění:

Rozvody UT jsou provedeny značně neekonomicky včetně otopných těles. Je nutná úprava otopné soustavy – rozvody a otopná tělesa.
